## Se hunde una calle en Toluca cerca de prepa uno

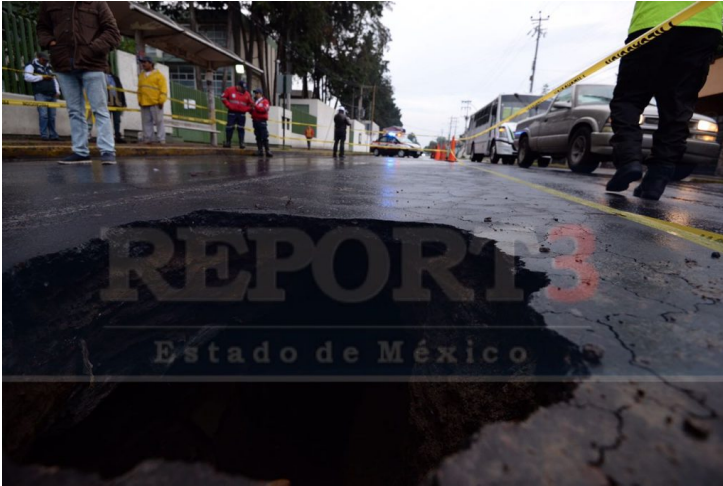
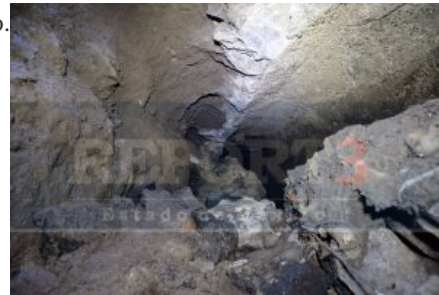
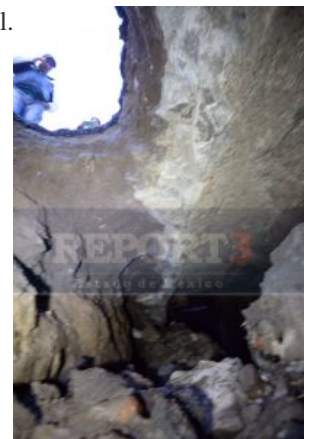
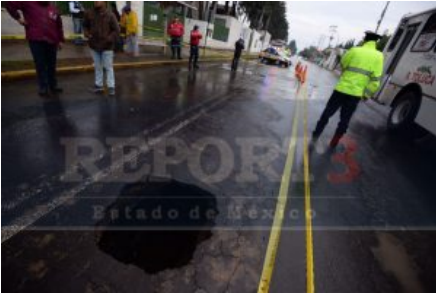
A un costado de las instalaciones de la preparatoria número uno de la UAEMex en la intersección de las calles Jesús Carranza y Venustiano Carranza, esta tarde se registró una oquedad de 1.5 metros de profundidad provocado en apariencia por el caudal de agua pluvial que se conducía por la vieja red de drenaje y alcantarillado.

De acuerdo al director del organismo de agua y saneamiento de Toluca José Maya, el problema se suscitó por la cantidad de agua que se ha precipitado y que ha excedido las capacidades de la ya de por si vieja red de drenaje pluvial.

?Están fatigadas las líneas de drenaje, las estructuras hidráulicas de hace 40 años ya están dando su vida útil. Bastante superficie pavimentada e impermeable nos están dando la imposibilidad de filtrar agua y todo se va al drenaje, es mucho escurrimiento, la capacidad de los ductos cada vez es menor?.

De acuerdo al funcionario será el día de mañana cuando quede resuelto el problema que ha provocado que se cierren los carriles de circulación sobre la calle de Jesús Carranza.
